山形大学病院における過小照射事故の原因
及び再発防止に関する調査報告書

平成 16 年 11 月 19 日

医学放射線物理連絡協議会

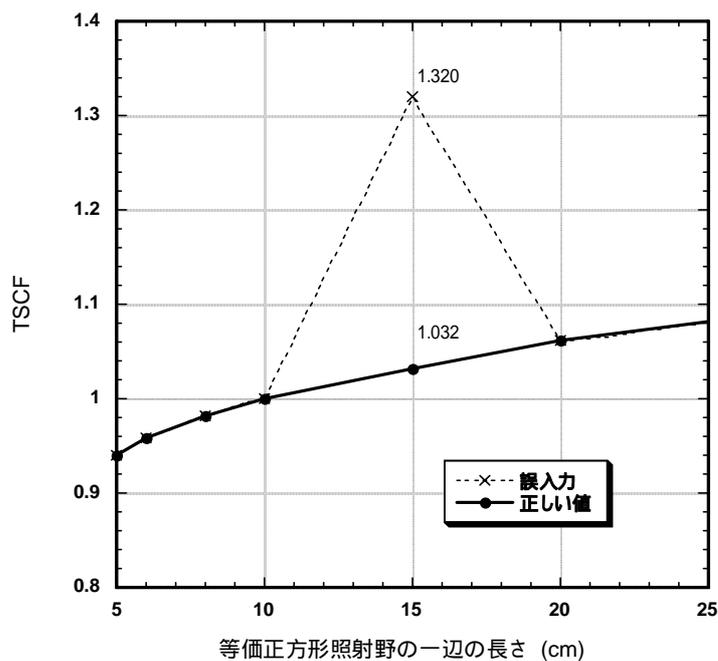
図 1 FOCUS の算出する 4MVX 線の TSCF 値

平成 15 年 11 月 17 日、S 社より、4MV X 線の 15cm×15cm の照射野に対する全散乱補正係数 TSCF (Total Scatter Correction Factor) の値が本来 1.032 とすべきところを 1.320 と誤入力されているとの回答があった。この誤入力の事実は、調査団が入手した FOCUS の打ち出し記録からも確認できた。

TSCF は出力係数 (または照射野係数) に相当する。MU 値の計算では TSCF 値の逆数が因数として使用されることから、この誤入力により過小照射がもたらされる結果となった。

図 1 には、正しい入力 (実線) と誤入力 (破線) の双方の場合に対し、FOCUS の算出する 4MV X 線の TSCF の値を等価正方形照射野の一辺の長さの関数として示す。FOCUS は TSCF 値を直線補間によって算出する。

図 1 から明らかなおとおり、誤入力の影響が及ぶのは等価正方形照射野の一辺の長さが 10cm を超え 20cm 未満の条件を持つ症例である。このような条件を満たすのは、対象期間内の新規治療患者 1377 名のうちの 63 名分の症例であり、この症例群は特定でき、病院の医療事故等防止対策委員会によって正確に抽出できていたと考えられる。調査時点で 63 名に対する転帰は生存 29 名、死亡 28 名、不明 6 名であった。

前述の通り TSCF の逆数が、MU 値計算時に因数として用いられることから、実投与線量の処方線量に対する比は、図 1 内のある照射野サイズにおける実線の示す値に対する破線の示す値の比に相当する。例えば、等価正方形照射野の一辺の長さが 15cm の場合、実投与線量の処

方線量に対する比は約 0.78(=1.032/1.320)となる。

なお、病院の内部調査では、図 1 の実線部は直線補間ではなく多項式近似による補間がなされていた。両者の差は無視しうるほど僅少であるため、本報告では FOCUS の計算法に基づき直線補間を用いて実照射線量を評価することとした。

- 1) 治療計画装置に入力されているビームデータに入力エラー等がないか再確認する。データのグラフ化はエラーの発見を容易にする。
- 2) MU 値の算出においては、治療計画装置の出力を手計算などでチェックする。できれば計算は複数の人間により独立して行い、結果を相互に確認することが望ましい。
- 3) 実測に基づく投与線量の検証を励行する。
- 4) 治療中の患者の診察は、誤照射（特に過剰照射）を発見するきっかけにもなりうることから、十分に実施すべきである。
- 5) 新しい放射線治療機器を導入する際には、病院管理者は受け入れ責任者を選任し、(社)日本画像医療システム工業会発行の「高エネルギー放射線治療システム装置受渡ガイドライン」⁵⁾や ICRP86²⁾などを参考に、試験項目や役割分担また責任範囲等について業者との間で予め明確にしておくこと。また新装置稼働に際し、マンパワーが十分かどうかよく検討すること。
- 6) 病院管理者は放射線治療担当者の異動に際しては、引き継ぎを徹底するとともに、装置の
